**BAUFEHLER GESTERN UND HEUTE**

# Baufehler gestern und heute

Feststellung und kritische Beurteilung von  
Baufehlern und Bauschäden an den Außenwän-  
den zahlreicher, in den Industriegebieten  
des Braunschweiger Raumes und im Rhein-Ruhr-  
gebiet liegender Siedlungshäuser

Braunschweig, Dezember 1951

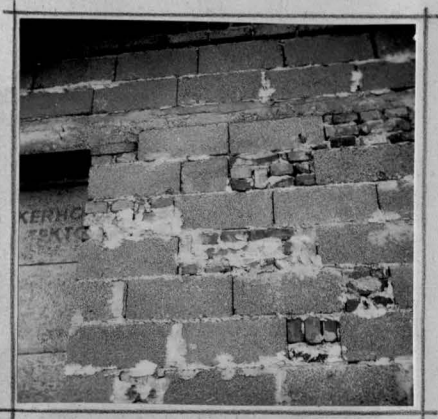
Abb.1

Abb. 1 zeigt ein aus Naturbimsbeton-Hohlblocksteinen bestehendes, mit Mauerziegeln geflicktes "Mischmauerwerk". Teilweise treffen die Stoßfugen zweier sich berührender Schichten unmittelbar oder nahezu aufeinander. Stoßfugen zweier oder mehrerer übereinander liegender Steinschichten müssen grundsätzlich in der Weise versetzt angeordnet werden, daß - wie beim Ziegelmauerwerk - möglichst eine

Überbindung von  $\frac{1}{2}$  Stein, mindestens aber von  $\frac{1}{4}$  Stein, erfolgt. Anderenfalls tritt bei Anordnung "nichtversetzter" Stoßfugen eine Schwächung des Mauerwerks und damit eine Festigkeitsminderung ein.

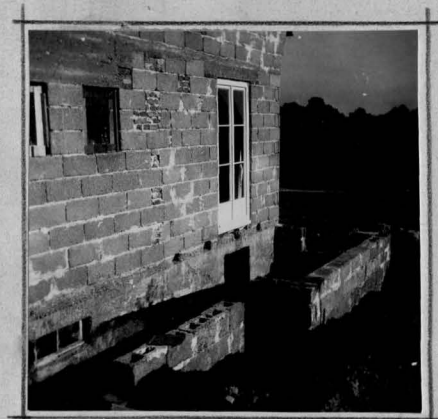
Abb.2

Nichttragende Außenwände aus Schwemmsteinen (Naturbims) sind in einer Tiefe von etwa 2 m mit dem Erdreich in Berührung gebracht (Abb. 2). Das aus Naturbimsbeton-Hohlblocksteinen hergestellte, aus Abb. 3 ersichtliche Mauerwerk liegt etwa 20 cm über Oberkante Terrain.

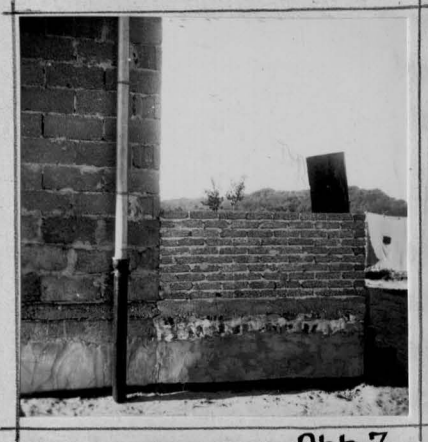
Abb.7

An die aus Naturbimsbeton-Hohlblocksteinen bestehende Außenmauer eines Siedlungshauses lehnt sich bündig eine 1,20 m hohe Trennmauer aus Naturbims-Schwemmsteinen an (Abb. 7). Der sichtbare Betonsockel, auf dem beide Mauern ruhen, zeigt an deren Berührungsflächen einen senkrecht verlaufenden Riß. Die gleiche Anordnung beider Gebäudeteile eines bereits verputzten Siedlungshauses ist aus Abb.8 zu erkennen.

Beim Anbau einer Trennmauer an ein ein- oder mehrgeschossiges Gebäude muß verhindert werden, daß durch den Gewichtsunterschied und das damit verbundene ungleichmäßige Setzen beider Baukörper der leichte Anbau abreißt. Durch Vorsehen einer lotrechten, an der Berührungsfläche durchgehenden Bewegungsfuge läßt sich eine Rißbildung vermeiden. Diese Fuge erscheint

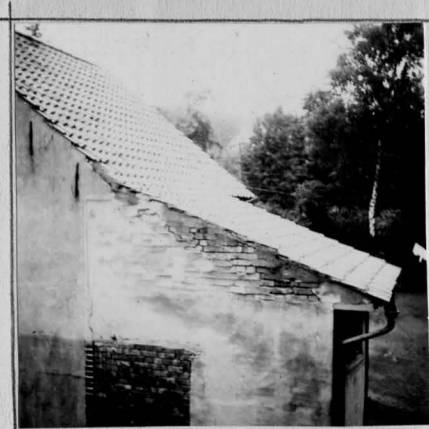
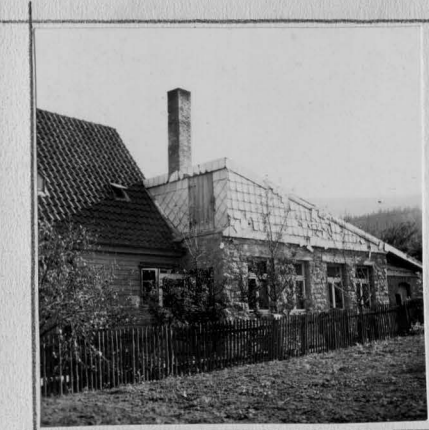
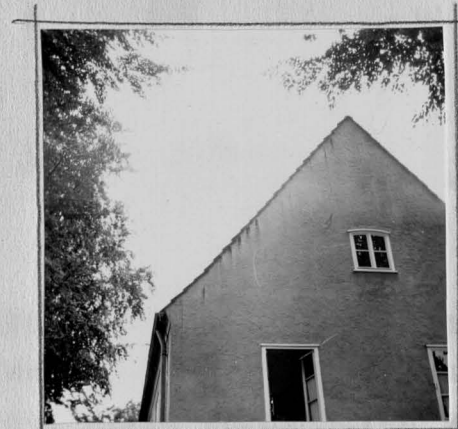
Infolge fehlenden Dachüberstandes haben das Niederschlagswasser und der Frost den Außenputz der Westseite eines in einer "alten" Siedlung befindlichen Anbaues fast völlig zerstört (Abb. 9). Teilweise wurde sogar der Kalkmörtel aus den Mauerziegelfugen herausgewaschen und dadurch der Mauerwerksverband erheblich gelockert. - Das Pultdach eines Backhauses, das an ein "altes" Siedlungsheim in einer alten Regeln der Baukunst widersprechenden Form angebr<sup>au</sup>cht wurde und aus einer mit Eternitplatten verkleideten Holzverschalung besteht, zeigt ebenfalls keinen Dachvorsprung (Abb. 10). Ein Teil der Platten wurde bereits dadurch aus dem Verband gelöst, daß das hinter die ungeschützten Platten gedrungene Niederschlagswasser allmählich ein Faulen der Verschalung sowie ein Verrosten der Stahlnägel verursachte. - Obwohl an unendlich vielen Giebeln unserer Siedlungshäuser wegen der Wahl zu geringer Dachüberstände die bekannten Triefspuren und Fleckenbildungen in Erscheinung getreten sind (Beispiel Abb. 11), versucht man dennoch heute immer wieder, in "modernsten" Wohnsiedlungen ohne jeglichen

Der Dachüberstand am Giebel muß stets so breit gewählt werden, daß ein großer Teil des Niederschlagswassers vom Außenmauerwerk abgedrängt wird und das vom Dachrande abtropfende Regenwasser auf seinem Weg zum Erdboden nicht die Außenwand berührt. Bei eingeschossigen Häusern genügt in den meisten Fällen z. B. ein Überstand von  $\frac{1}{3}$  der Breite der kleinen Dachpfanne (7 - 8 cm), die auf dem Giebel im Kalkzementmörtelbett verlegt werden kann. Für 2- und mehrgeschossige Häuser muß stets ein wesentlich größerer Überstand vorgesehen werden, der z. B. bei Holzdächern dadurch zu erreichen ist, daß die am äußeren Giebel sichtbare oder durch ein Deckbrett unsichtbare Lat-

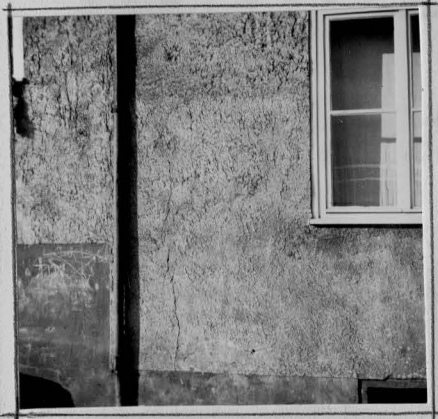
Abb. 15

Durch den allmählichen Geländeabfall bedingt, weichen die Gesamthöhen von zwei sich an den Giebelseiten berührenden Siedlungshäusern um etwa 70 cm voneinander ab, was aus den verputzten, in der Höhe differierenden Sockeln zu ersehen ist (Abb. 15). Da beide Häuser die gleiche Bauart und dieselben Abmessungen aufweisen, liegen auch die Geschosdecke und Fundamente des einen Hauses um 70 cm tiefer als die des anderen. Der Querschnitt des 38 cm breiten, beiden Häusern gemeinsamen Giebels zeichnet sich im Außenputz deutlich durch senkrecht verlaufende Risse ab.

Die entstandenen Risse sind Setzrisse, die auf eine unsachgemäße Fundierung zurückgeführt werden können, wenn die Annahme eines gleichmäßigen, natürlichen Setzens beider Baukörper zu Recht besteht. Die Rißbildung kann dadurch vermieden werden, daß von dem Fundament des höher gelegenen Hauses aus ein treppenartiger Übergang nach dem Fundament des tiefer liegenden Gebäudes vorgesehen wird.

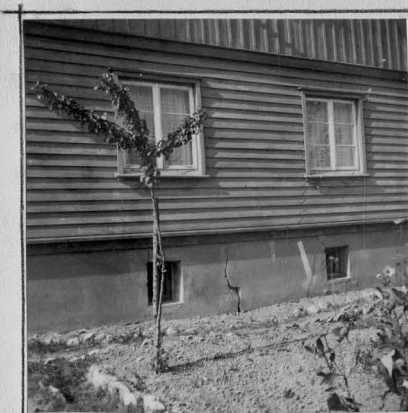
Abb. 16 zeigt am Sockel eines Siedlungshauses mehrere Risse und einen klaffenden bis zu 3 cm dicken Spalt, der hinter der waagerechten und senkrechten Holzverschalung durchläuft und das Haus praktisch in zwei Hälften geteilt hat.

Die Risse sind nicht nur auf die ungenügende Gründung und auf das infolge der unterschiedlichen Festigkeiten des Betonsockels ungleichmäßige Setzen, sondern hauptsächlich auf das natürliche Setzen des Holzfachwerkhauses zurückzuführen. Teilweise erhebliche Bodensenkungen, die dadurch entstanden sind, daß Stollen in den von Erzadern durchzogenen Boden getrieben wurden, haben vornehmlich zu dieser klaffenden Rißbildung beigetragen.

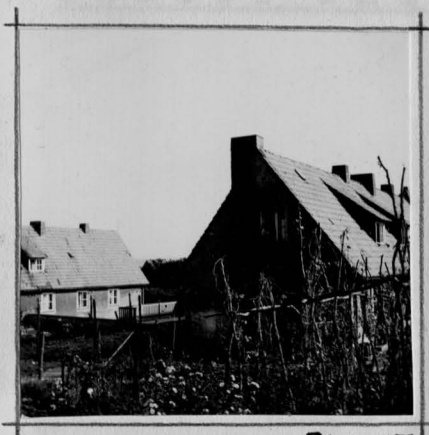
Abb. 17

An einem Schornstein, der in einem am Siedlungsausgang ungeschützt stehenden Giebel untergebracht ist, und dessen Außenwangen bündig mit dem Außenmauerwerk liegen, sind Fleckenbildungen im Außenputz zu erkennen, die teilweise eine dunkelbraun-graue Färbung angenommen haben (Abb. 17). Die Giebeldicke von 25 cm verschmälert sich in dem Bereich der äußeren Schornsteinwangen um 12 cm.

Schornsteine am freistehenden Giebel sind Wind und Wetter sowie am meisten der Kälte ausgesetzt; in wärmewirtschaftlicher und wärmetechnischer Hinsicht gehören sie nicht an die ungeschützte Seite eines Baukörpers. Erfahrungsgemäß ist der Auftrieb in solchen Schornsteinen ziemlich gering, der Verbrauch an Brennmaterial dagegen verhältnismäßig groß. - Das Durchschlagen der Feuchtigkeit und die damit verbundenen Fleckenbildungen im Außenputz sind auf die unzureichende Dicke der Außenwangen und auf die mangelhafte Wärmedämmung zurückzuführen. Die an den bräunlichen Flecken erkenntliche Schornsteinversottung ist vermutlich durch die Absonderung von Rußwasser verursacht worden. Schornsteine von Siedlungshäusern sollen daher grundsätzlich in die vor Wind und Wetter geschützten Mittelwände gelegt werden. Von einer bewußt gestalterischen Lösung kann im vorliegenden Falle keine Rede sein.

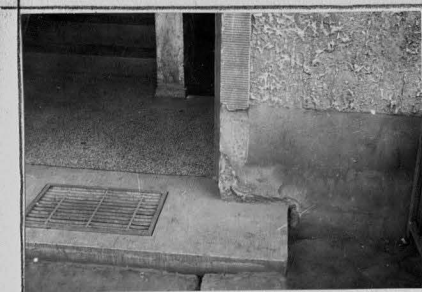
Abb. 21

Umfangreiche Feuchtigkeitsschäden an den Sockeln "alter" Siedlungshäuser sind durch das Fehlen bzw. die Zerstörung der notwendigen Sperrschichten entstanden, die das Mauerwerk gegen Grundwasser sowie aufsteigende und seitlich eindringende Feuchtigkeit zu schützen haben (Abb. 18 bis 21): Nach Abfallen des Außenputzes sind der gemauerte Sockel sowie die ausgewaschenen Mörtelfugen zutagegetreten (Abb. 18); der Sockelbeton ist teilweise zerstört, so daß dessen Tragfähigkeit infragegestellt ist (Abb. 19); Ausbesserungsarbeiten am Sockelputz mit Zementmörtel können weitere Feuchtigkeitsschäden nicht verhindern (Abb. 20); der geriffelte Vorsatzbeton der Türumrahmung ist in Sockelhöhe abgebrochen (Abb. 21).

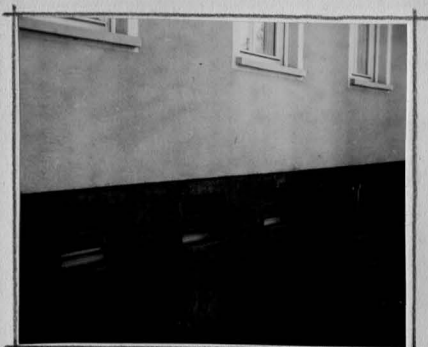
Abb. 22

Infolge zerstörter, senkrechter Sperrungen sind die ersten Anzeichen von Feuchtigkeitsschäden an den Sockeln "neuer" Siedlungshäuser festzustellen (Abb. 22) u. 23. Das Spritzwasser des zu allem Überfluß an der Außenwand angebrachten Wasserleitungshahnes kann außerdem zur Zerstörung der Sockeloberfläche und des Außenputzes beitragen.

gefunden haben und heute beachtet werden. Aus diesen Bestimmungen für den Feuchtigkeitsschutz gehen im einzelnen die Abdichtungsmittel, die Beschaffenheit der abzudichtenden Wandflächen, die Lage der senkrechten und waagerechten Sperrschichten, die Regeln für die Verarbeitung der Anstriche und das Hinterfüllen des Mauerwerks u. a. hervor. Nur wenn die jeweiligen Bestimmungen während der Bauausführung streng befolgt werden, sind keine Feuchtigkeitsschäden am Sockel zu erwarten. Nachträglich eingebaute Sperrungen sind mit erheblichen Schwierigkeiten und Kosten verbunden.

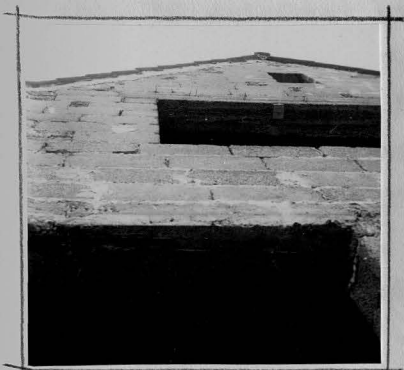
Abb.33

Aus Abb. 33 ist ersichtlich, daß 2 Schwemmsteine aus Naturbims das eine Auflager des Stahlbetonfenstersturzes bilden. - Nach DIN 1053 ist unter Stahlbetonstürzen, die in Leichtbetonwänden angeordnet werden, für eine ausreichende Druckverteilung durch Anordnung druckfester Vollsteinschichten wie Mauerziegel und dergl. Sorge zu tragen. Wie ebenfalls aus gleicher Abb. zu erkennen ist, ist die Beton-

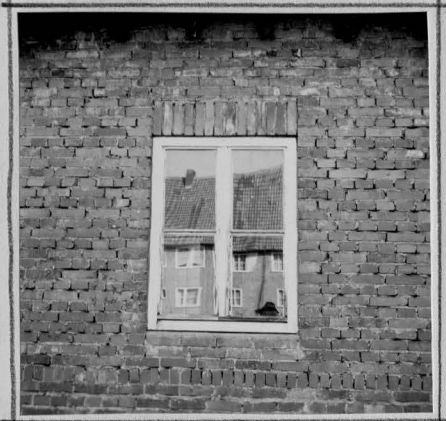
Abb. 34

An einem noch unverputzten Ziegelrohbau (Abb. 34) ist in der Sturzmitte eines über dem Fenster angeordneten scheitrechten Bogens eine Fuge erkennbar. Die Fugen aller 14 Bogensteine verlaufen parallel, ein Bogenstich ist nicht festzustellen.

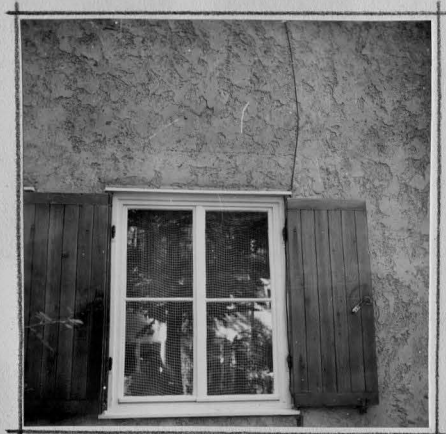
Abb. 35

Die Entstehung dieses Risses kann auf einen "durchgerutschten Sturz" zurückgeführt werden. Da der starre Außenputz die Bewegung der Mauerziegel nicht mitmachen kann, ist ein Putzriß die unausbleibliche Folge. Unscheinbar wirkende Risse sind schon oft die Ursache umfangreicher Schäden gewesen.

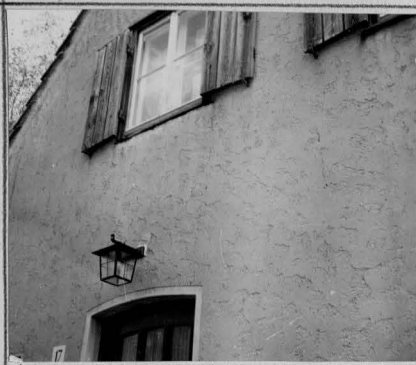
Aus Abb. 36 sind unterhalb der hölzernen Fenstersohlbank Triefspuren im Außenputz zu erkennen, aus denen sich nach Abb. 37 umfangreiche Putz- und Feuchtigkeitsschäden mit der Zeit entwickelt haben.

Die Schäden unterhalb der Abdeckung zeigen offensichtlich, daß die Fenstersohlbank unsachgemäß ausgeführt wurde. Einerseits steht sie nicht "weit genug über" und weist ein zu geringes Gefälle auf, andererseits ist die Anordnung einer "Wassernase" vergessen. Jede annähernd waagerecht verlaufende Untersicht überstehender Fenstersohlbänke muß möglichst nahe am Rande, weit von der senkrechten Wandfläche entfernt, durch eine Rille, wie sie beispielsweise Abb. 42 andeutet, unterbrochen sein. Denn Wassertropfen, die an den unteren Flächen hängend über verhältnismäßig weite, waagerechte Strecken wandern können, machen an der Wassernase halt und tropfen ab, bevor sie die senkrechte Wand erreichen. Auf diese Weise werden die das Haus verunzierenden Streifen und größere Feuchtigkeitsschäden vermieden. Die eindringende Feuchtigkeit kann eine Verminderung der Wärmedämmung sowie eine Zersetzung von Wandanstrichen oder Tapeten mit Stockflecken bewirken und zur Erhöhung der Hausschwammgefahr beitragen.

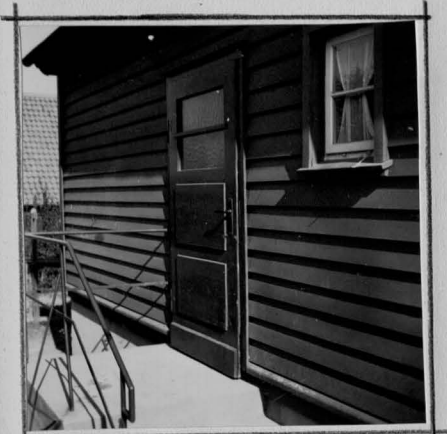
"alt" Abb. 43  
-falsch-

Die nach außen aufschlagende Tür eines Siedlungshauses liegt bündig mit der verbretterten Außenwand und ist schutzlos allen Unbilden der Witterung ausgesetzt (Abb. 43). Besonders das auf dem unteren Rahmholz eingeschobene Sockelbrett muß Spritzwasser und Schlagregen in vermehrtem Maße abwehren, so daß es einer ständigen Pflege bedarf. Ein etwa 12 cm breiter Dachüberstand vermag an dieser Tatsache nur wenig zu ändern. Da unter dem Oberlicht ein Kämpferholz, das eine einfache Profilierung hätte erhalten können, fehlt, kann Regenwasser in die Nut des Querfrieses eindringen und Holzschäden verursachen.

Haustüren von Siedlungshäusern sollten grundsätzlich nach innen aufschlagen und um etwa 20 cm gegenüber der Mauerflucht zurückgesetzt sein. Nach außen aufschlagende Haustüren müssen stets so weit zurückliegen, daß der geöffnete Türflügel nicht über die Mauerflucht vorsteht. Im vorliegenden Falle liegt der Verdacht nahe, daß eine für die Innenräume bestimmte Tür an die Außenwand gerückt ist. -

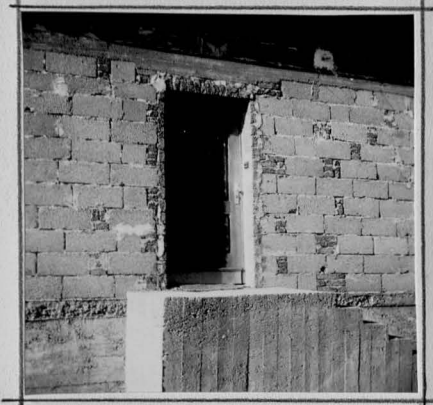
Abb.46

falsch ausgebildet. - Nach Auftragen des Außenputzes wird sich mit der Zeit in der Fuge Ringanker-Sturz infolge Durchrutschens der Schwemmsteine ein waagerechter Riß ergeben, der Anlaß zu größeren Putzschäden sein kann. - Materialvergeudung, die durch falsche Planung entstanden ist, ist nicht nur bei der Türsturzausbildung, sondern auch bei der "Gestaltung" der Außentreppe zu erkennen. Hier hat die Masse Beton in Form eines häßlichen Betonklotzes an falscher Stelle Verwendung gefunden.

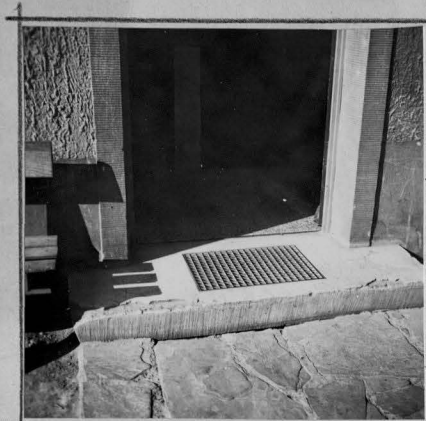
In Abb. 47 ist eine Freitreppenstufe aus Beton zu erkennen, die eine etwa 0,7 cm dicke, vorwiegend aus Basalt bestehende Verschleißschicht besitzt. Der Zusammenhalt dieser verhältnismäßig sehr dünnen Schicht mit dem Stufenbeton ist schlecht. Flächenförmig hat sich die mit Rissen durchzogene Verschleißschicht teilweise am Stufenrande, der besonders den mechanischen Beanspruchungen ausge-

Bei Annahme einer ordnungsgemäßen, frostsicheren Untermauerung der Treppenstufe wurden im wesentlichen die entstandenen Schäden durch unsachgemäße Verarbeitung des Gesamtbetons bei der Herstellung der Treppenstufe verursacht. In vielen Fällen haben sich Betonstufen, die ein gleichmäßiges Gefüge mit geringer Abnutzbarkeit aufwiesen, und deren Vorderkanten zusätzlich durch Vorstoßschieben aus Stahl geschützt waren, besser bewährt.

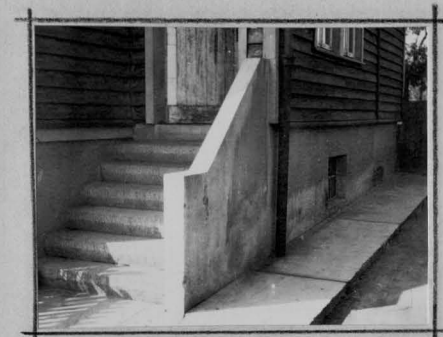
Abb. 51

Die aus Abb. 50 und 51 ersichtlichen Feuchtigkeitsschäden an den verputzten Wangenmauern von Freitreppen sind vornehmlich auf die fehlenden Abdeckungen zurückzuführen.

Wangenmauern müssen stets abgedeckt werden, damit Putz und Mauerwerk nicht von Regen und Schneeschmelze durchnässt werden und beim folgenden Frost zerfriieren. Als brauchbarste Abdeckplatten haben sich bisher u. a. in Kalkzementmörtel verlegte Betonwerksteinplatten bewährt, die viele Gestaltungsmöglichkeiten hinsichtlich ihrer Oberflächenbe/arbeitung und Auskragungstiefe zulassen. - Abb. 52 zeigt eine Freitreppenbrüstung aus Naturgestein mit einer überkragenden Abdeckung aus dem gleichen Material. Die Ausführung könnte als vorbildlich gelten, wenn die Mauer ordnungsgemäß gegründet wäre - auf schlechte Fundierung deutet der senkrechte Riß hin - und wenn an der empfindlichen Mauerecke eine verhältnismäßig große und nicht zu schmale Abdeckplatte Verwendung gefunden hätte - ein kleineres Plattenstück hatte sich bereits an der Ecke gelöst. - Massive Freitreppenbrüstungen, wie sie auch in Abb. 53 in häßlicher Form zu sehen sind, sollten nach Möglichkeit vermieden und durch schlichte, "leichte" Stahlgeländer ersetzt werden.

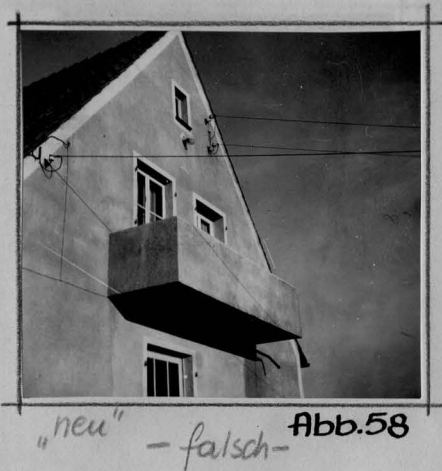
Die einhalbsteindicke Balkenbrüstung (Abb. 58) ist als doppelseitiger Putzträger zu dünn. Sie vermag den dauernden Einflüssen von Erschütterungen nicht standzuhalten. Durch das ständige, leichte Zittern der Wände ist eine gute Putzhaftung nicht möglich. Hinzu kommt, daß für die Brüstung eine obere Abdeckung nicht vorgesehen ist, so daß das Niederschlagswasser ungehindert die dünnen Balkonwände durchfeuchten und Putzschäden hervorrufen kann. - Die Art der Balkenentwässerung kann nur als vorübergehende Notlösung angesehen werden.

Für genügend dicke und gegen jede Art von Feuchtigkeit geschützte Balkonwände könnten ein Lösen des Putzes vom Mauerwerk verhindern. Da zu dicke Wände ( $\geq 25$  cm) aber verhältnismäßig große Belastungen für die Kragplatte ergeben und außerdem schwerfällig wirken, erscheint es zweckmäßig, für die Ausbildung der Brüstung keine Massivwand, sondern ein leichtes Gitterwerk zu wählen. (Abb. 59). Empfehlenswert, haltbar und schön sind auch Balkonbrüstungen, die aus schwach dimensionierten Stahlbetonrahmen mit eingespannten Drahtglaswänden bestehen.

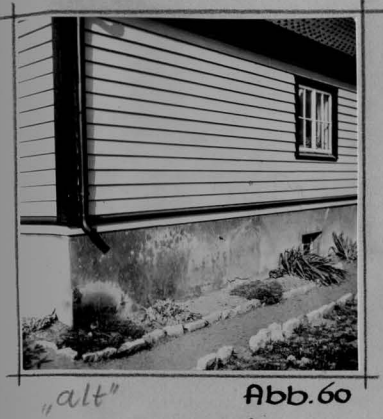
Abb. 60 zeigt ein Regenfallrohr aus verzinktem Stahlblech, dessen Auslaufknie etwa 1,00 m über dem Erdboden endet. Das notgedungen anfallende Spritzwasser hat zu den umfangreichen Sockelschäden beigetragen. - Bei solcher Ausführung sollte grundsätzlich das Auslaufknie so tief wie nur möglich über Oberkante Terrain ( $\leq 20$  cm) geführt und für die Aufstellung eines dichten, in die Erde eingegrabenem Regenfassess Sorge getragen werden.

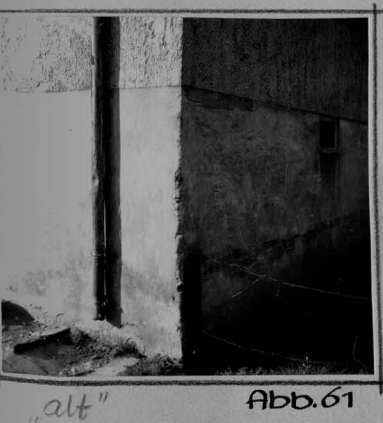
Auch die Ausführung des Regenfallrohres nach Abb. 61 ist abzulehnen, da es einerseits in einem zu geringen Abstände vom Mauerwerk angeordnet ist (0,5 cm  $< 2 - 3$  cm), zum anderen kein Auslaufknie entsprechend Abb. 60 besitzt. Außerdem sind deutlich Beschädigungen und Einbeulungen am Rohr zu erkennen. Für den Fall, daß das Regenfallrohr - wie vorgesehen - an die Kanalisation angeschlossen wird, lassen sich Schäden dieser Art durch Aufstellung eines sockelhohen Gußrohres, das durch Einbleistutzen und Teerstricke mit dem Fallrohr zu verbinden ist, vermeiden. Dieses Rohr ist allen mechanischen Beanspruchungen gewachsen.

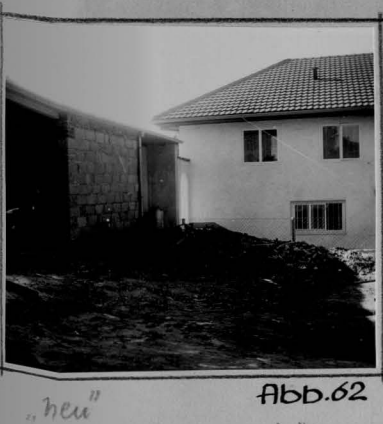
Aus Abb. 62 ist die Anordnung eines verhältnismäßig hohen Gußrohres zu erkennen. Zwei aus der gleichen Abbildung zu ersehende "scharfe" Knie im Rohr, die mit den senkrechten Fallrohren Winkel

von etwa  $90^\circ$  bzw.  $110^\circ$  bilden, können die Ursache für Rohrschäden sein, da das Wasser nicht genügend schnell und widerstandslos in die Kanalisation abfließen kann. Abb. 63 zeigt eine vorbildliche Lösung eines Rohrkniees – der häßlich wirkende "Schwanenhals" wurde dabei vermieden –. Der Winkel zwischen Knie und senkrechtem Rohr beträgt etwa  $160^\circ$  ( $\geq 135^\circ$ ). Unverzinktes Stahlblech ist als Werkstoff für Regenfallrohre in den Beispielen der Abb. 64 und 65 verwendet worden. Die unvermeidbare, mit einer Volumenvergrößerung verbundene Rostbildung an diesen ungeschützten Rohren hat in dem einen Falle einen Betonhohlzylinder gesprengt und im anderen den verputzten Sockel mit rostbrauner Farbe häßlich verschmutzt.

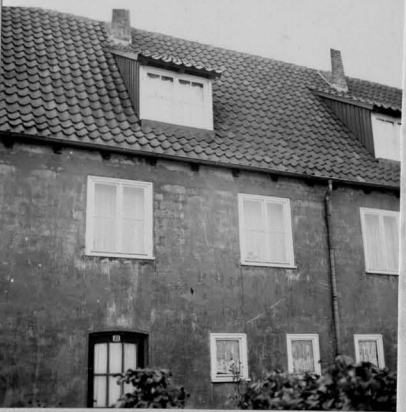
Abb. 68

Die ursprüngliche Gesamtputzdicke des auf den Abb. 67 - 68 sichtbaren Außenmauerwerke war sehr unterschiedlich und betrug im Mittel etwa 1 cm. Auf dieser verhältnismäßig sehr dünnen Putzschale haben Nässe und Durchfeuchtung eingewirkt und das Durchscheinen der Mauerwerksstruktur verursacht. Die Schmuckwirkung der Fassade hat dadurch erhebliche Einbuße erlitten.

Die konstruktiv notwendige Gesamtdicke eines Außenputzes soll stets mindestens 2 cm betragen. Zu dünne Putze sind nicht in der Lage, durch ihre geringfügige Haltbarkeit und Schutzwirkung Feuchtigkeit vom Mauerwerk fernzuhalten. Sie sind gegen Stoß und Erschütterungen sehr empfindlich, durchfeuchten bei kräftigem Regen und werden bei Frosteinwirkung zerstört. Besonders im norddeutschen Klima muß die vorgeschriebene Mindestdicke des zweilagig aufzubringenden Außenputzes beachtet werden. Auch Schlammputze erscheinen daher in diesem Klima sehr unangebracht, da sie leicht unansehnlich wirken.

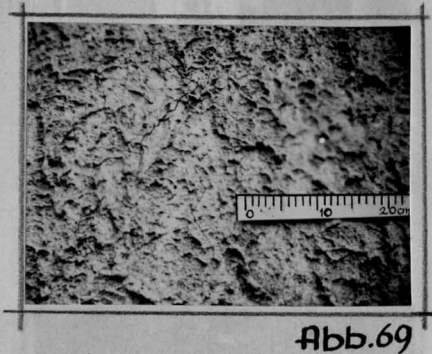
Auf der Putzfläche der Außenwand eines Siedlungshauses zeigen sich an einzelnen Stellen netzartige, teilweise kräftige Risse (Abb. 69). Der vor etwa 10 Jahren zweilagig aufgetragene Nesterputz besteht aus Kalkzementmörtel; die vorgeschriebene Putzdicke von 2,2 cm wurde überall eingehalten.

Die festgestellten Putzschäden sind vermutlich auf die durch Witterungseinflüsse hervorgerufenen Spannungen zwischen beiden Putzschichten zurückzuführen. Diese Spannungen können durch verschiedene Festigkeiten der Mörtel - der Oberputz weist eine größere Festigkeit als der Unterputz auf - bedingt sein. Zur Zeit sind die kaum sichtbaren Putzrisse noch als harmlos zu bezeichnen. Sie können sich aber nach weiteren vorausgehenden Wasseraufnahmen durch Frosteinwirkung von Jahr zu Jahr erweitern und u. U. die Ursache für Putzschäden sein. - Derartige Putzrisse lassen sich vermeiden, wenn der Unterputz stets härter als der Oberputz ausgeführt wird. Auf die Einhaltung der vorgeschriebenen Mischungsverhältnisse muß dann bei Ausführung des Außenputzes besonders geachtet werden.

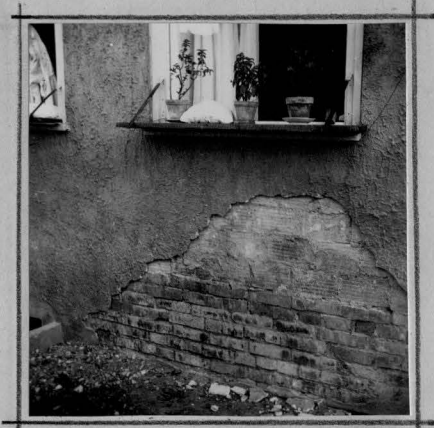
Abb.70

Die Putzschäden sind in der Hauptsache auf eine nicht ordnungsgemäße Verankerung des Putzes zurückzuführen. Durch das verhältnismäßig glatte Steinmaterial war eine mechanische Aufhängung der Putzschale nicht möglich. Die äußeren Fugen hätten etwa 1 cm tief vom Mauermörtel frei bleiben müssen, damit eine gute Verankerung des Außenputzes erzielt werden konnte. Außerdem haben die teilweise zerstörte, senkrechte Sperrschicht sowie das gegen den Außenputz spritzende Niederschlagswasser zur ständigen Durchfeuchtung und zur Zerstörung des Putzes beigetragen. Bei Inangriffnahme der Putzausbesserungsarbeiten wird vorgeschlagen, nach Wiederherstellung der Sperrungen den Sockel aus Mauerziegeln neu zu verfugen und unverputzt zu lassen sowie den "ordnungsgemäß aufgehängten" Außenputz nur bis zur Fuge Hohlziegel-Mauerziegel zu führen.

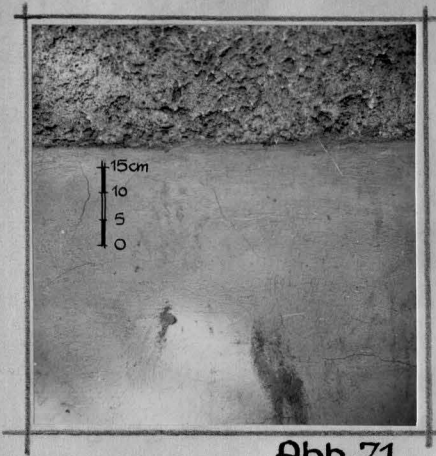
Abb. 71

Am Sockel eines Siedlungshauses sind in großer Anzahl etwa 15 - 20 cm lange Risse, nahezu gleichmäßig über die gesamte Fläche verteilt, zu erkennen (Abb. 71). Nach Angabe des Bauunternehmers soll der Zementputz im Mischungsverhältnis 1 : 3,5 n. Rtl. ordnungsgemäß verarbeitet und auf dem Sockel aus Mauerziegeln aufgebracht sein.

Zum Schutze gegen Feuchtigkeit und Einwirkungen des Wetters ist das festeste Putzmaterial nicht immer das beste. Ein Zementputz weist zwar eine verhältnismäßig hohe Festigkeit auf, ist aber nicht für einen Außenputz geeignet, da er ganz besonders zur Rissebildung neigt. Dies ist darauf zurückzuführen, daß der Zementputz eine erheblich stärkere Wärmeausdehnung als das darunter liegende Mauerwerk besitzt. Da in die sich ständig erweiternden Risse nach und nach das Niederschlagswasser eindringt, besteht die Gefahr, daß der Putz ausfriert. - Daß ein Sockel im übrigen stets unverputzt bleiben soll, geht aus den Ausführungen unter Baufehler 8 hervor.

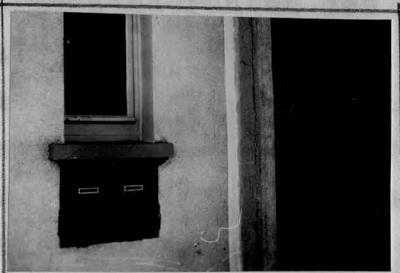
An einem modernen Beispiel auf Abb. 73 soll zu erkennen sein, daß auch ein Anputzen an Blechteile fehlerhaft ist. In die bereits

entstandenen Fugen kann Schlagregen und Frost eindringen und das Abbröckeln der Putzränder beschleunigen. Im übrigen muß die Anbringung von Briefkästen in derartiger Form - auch vom architektonischen Standpunkte aus - abgelehnt werden.

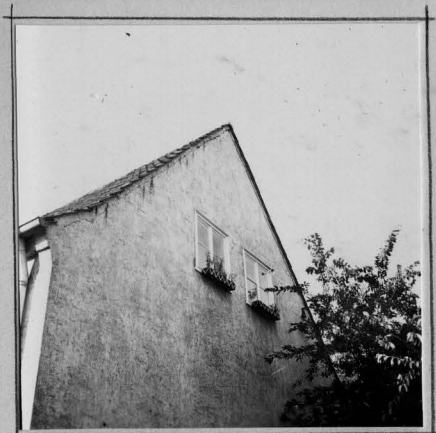
Abb. 75

risse, über denen der Putz gleichermaßen hervorgetreten war. Heute haben die Risse teilweise eine Dicke bis zu 7 mm erreicht, die Putzfläche oberhalb der Risse ragt etwa um 4 mm über.

Durch das Arbeiten des Holzes, das vor allem infolge des stets wechselnden Feuchtigkeitsgehaltes des Dachraumes bald in Schwinden, bald in Quellen besteht, haben die Dachlatten mit der Zeit den an ihnen haftenden Außenputz nach außen hin abgedrückt. Mit Volumenänderungen des Holzes muß daher stets gerechnet werden. In Richtung der Faser beträgt die Ausdehnung im allgemeinen bis zu 1 mm/lfd. m Holz; in Richtung des Spiegel- und Sehnenschnittes sind wesentlich größere Volumenänderungen zu erwarten. - Zwar wäre im vorliegenden Falle durch Anordnung eines Lattenauflagers von 12 cm - statt von 25 cm - auf dem 25 cm dicken Giebel ein derartiger Putzschaden verhütet worden; der erforderliche Dachüberstand (siehe Baufehler 4) wäre aber auf diese Weise niemals erreicht worden.

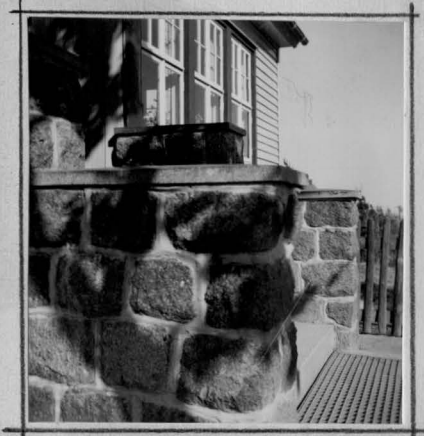
Abb. 79

An den beiden Naturstein-Brüstungen einer Freitreppe sind steildachförmig zugeschnittene, sog. Krampfaderfugen zu erkennen (Abb. 79). Der verwendete, sehr fett verarbeitete Zementmörtel weist eine große Anzahl von Schwindrissen auf, die gleichmäßig über die ganzen "Fugenbänder" verteilt sind.

Einederartige Fugenausbildung ist unter allen Umständen zu vermeiden, da jederzeit die Gefahr des Abbröckelns des Fugenmörtels besteht. Die zwar ordnungsgemäß verlegten Abdeckplatten aus Naturgestein können doch nicht verhindern, daß der den Witterungseinflüssen ausgesetzte Fugenmörtel abfällt und erneuert werden muß. Ein "zu fetter" Zementmörtel eignet sich auch niemals für die Fugenausbildung, da Schwindrisse zu weiteren Schäden beitragen können. In gestalterischer Hinsicht sind Ausbildungen von Krampfaderfugen "Schandfleck in der Fassade."

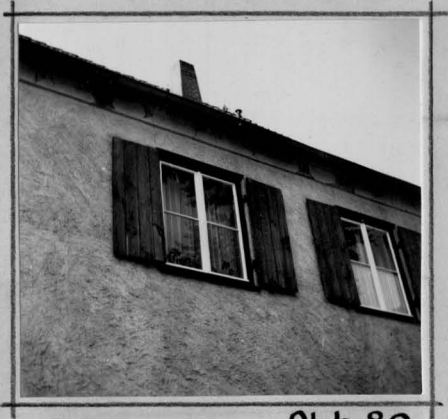
Abb. 80

Der Putzschaden ist auf unterschiedliche Wärmeleitfähigkeit und Wärmeausdehnung von Zink und Putz zurückzuführen. Der Wärmeausdehnungskoeffizient von Zink ( $17 \cdot 10^{-6}$ ) ist etwa um das Dreifache größer als der des Kalkzementmörtels bzw. Mauerwerks. Auf Grund dieses "Unterschiedes" darf Zink niemals unmittelbar mit Putz oder Mauerwerk in Verbindung gebracht werden. Bei altbewährten Dachkonstruktionen werden Zinkteile nach Möglichkeit immer "isoliert" an hölzernen Bauteilen befestigt.

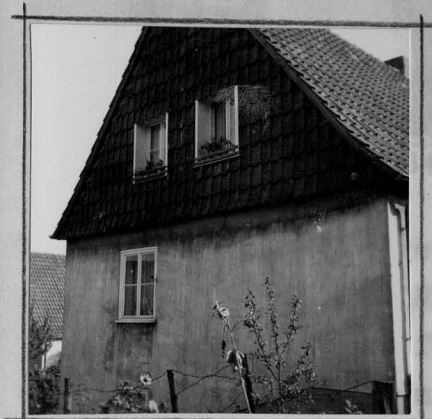
Abb. 82

Unterhalb der hölzernen Fenstersohlbank sind erhebliche Feuchtigkeitsschäden teilweise dadurch entstanden, daß die in der Sohlbank vorgesehene Wassernase nicht mehr die ihr zugewiesene Aufgabe hat erfüllen können (Abb. 82 und 83). Bei Durchführung von Ausbesserungsarbeiten wurden die Rillen ohne Bedenken mit Ölfarbe nahezu ausgefüllt, so daß die ankommenden Regentropfen nicht mehr an der Wassernase, sondern erst an der Außenwand Halt machen und abfließen können.

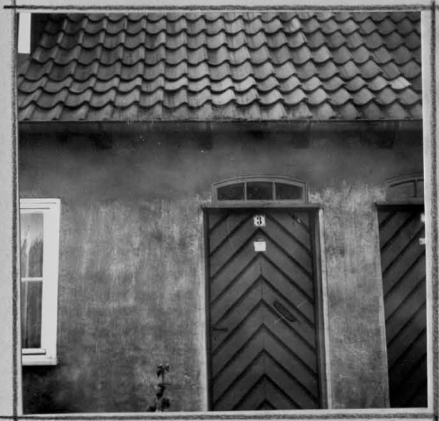
Abb. 93

Dachrinnen müssen aus demselben Grunde stets von allerlei Unrat, Staub und Gras freigehalten werden (Abb. 93).
